COMUNICACIÓN PRESENTADA EN CONTART 2009

LAS APARIENCIAS ENGAÑAN

POR Miguel A. Rodríguez-Torices, Félix Ibáñez Marfil. Colegio de Aparejadores de Madrid.

Se plantea un caso real de un edificio catalogado por el Plan General de Ordenación Urbana de Madrid (PGOUM) como “relevante en la arquitectura madrileña” (monumento), sede de la Universidad Pontificia Comillas. El edificio en cuestión fue construido en 1904, con fachadas de fábrica de ladrillo visto y aparejo neomudéjar. Por

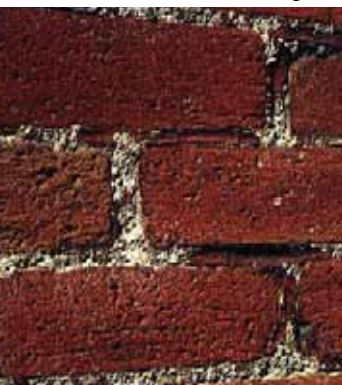
Imagen 6

Imagen 6. En la fachada aún se aprecia perfectamente la capa de pasta de cal pigmentada que se aplicaba al mortero de llagas y tendeles y que quedaba bruñida con el llaguer. Con esta técnica, además de impermeabilizar el mortero, conseguían conferir a la fábrica el aspecto estético de un paramento más terso y monóculo. De ahí la importancia de evitar, en lo

posible, durante el proceso de limpieza, la eliminación de esta capa bruñida del llagueado que aún quedase bien adherida.

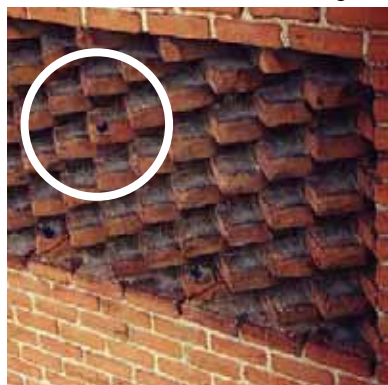
Imagen 7

Imagen 7. Distintos aspectos de ladrillos *pintones* (cocción aparente, con el núcleo poco cocido) entremezclados con los ladrillos *recochos* (bien cocidos) que debido a la acción de la humedad de la lluvia, tanto por el entumecimiento del barro de su núcleo como por la cristalización de las sales solubles, se produce una rotura

frágil de su corteza más cocida.

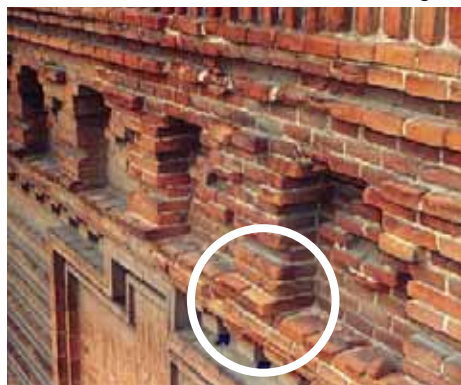
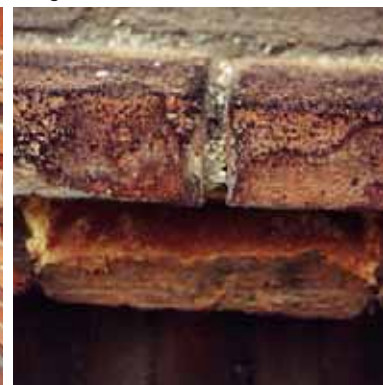
Imagen 8 Imagen 9

Imágenes 8 y 9. Se puede observar cómo el comportamiento de los ladrillos *pintones* ha sido totalmente distinto, pese a tener el mismo grado de exposición que los ladrillos adyacentes. La imagen 9 es un detalle ampliado de lo señalado en la imagen 8.

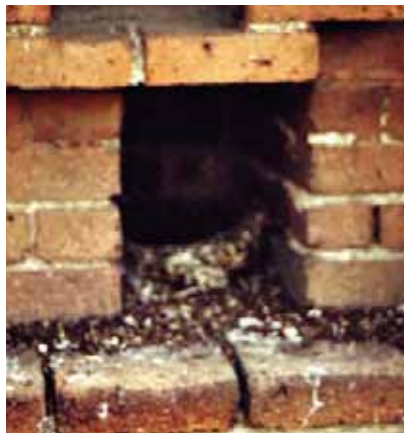
Imagen 12

Imagen 12. Otro problema es el del asentamiento y proliferación de la colonia de palomas. Sus excrementos, el *palomino*, son de gran acidez, por lo que acidulan más todavía el agua de lluvia que los disuelve, produciendo un ataque muy agresivo al mortero de cal, como se observa en la imagen.

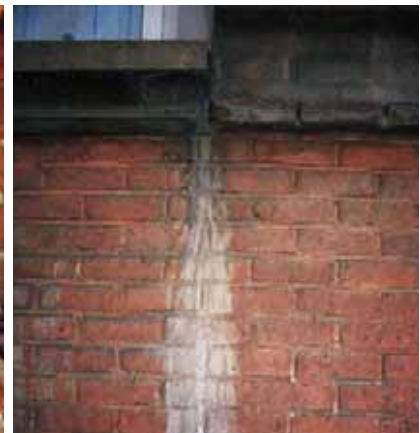
Imagen 13

Imagen 13. Churretes laterales en los vierteaguas de ventanas, donde se aprecia el arrastre de sales por lixiviación del mortero de cal, junto con arrastres de aerosoles depositados por la polución, formando costras, aguas-abajo, por carbonatación e incluso por formación de sulfatos.

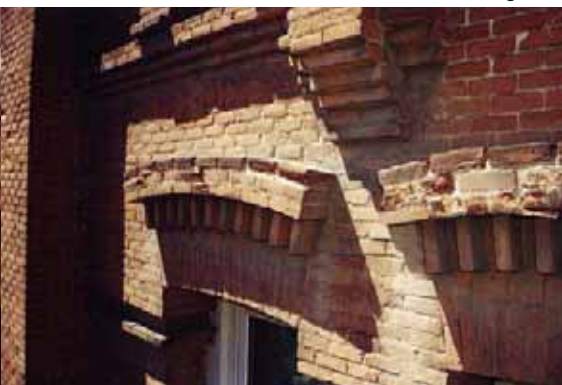
Imagen 10

Imagen 10. Aquellos ladrillos que sufren este tipo de degradación y que forman parte de cornisas, impostas o guardapolvos de ventanas,

las cuales tienen una función de protección y control en la escorrentía de la lluvia por la fachada, al deteriorarse aquellos, han sido causa del deterioro del mortero y de otros ladrillos de similares características.

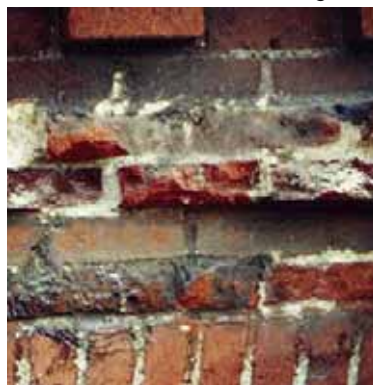
Imagen 11

Imagen 11. Ladrillos rotos por impactos de andamios o tolvas empleados en alguna reforma. Se puede apreciar cómo los núcleos de estos ladrillos están bien cocidos, presentando fractura concoidea.

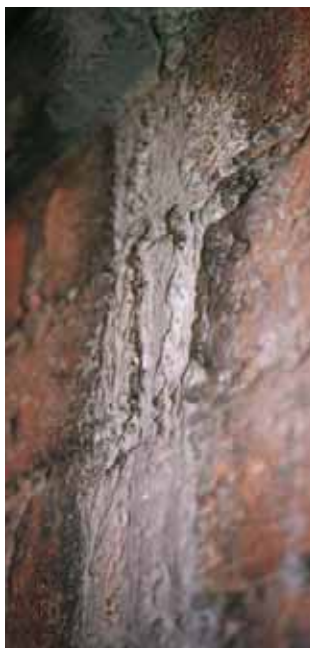
Imagen 14

Imagen 14. Imagen de churreses laterales.

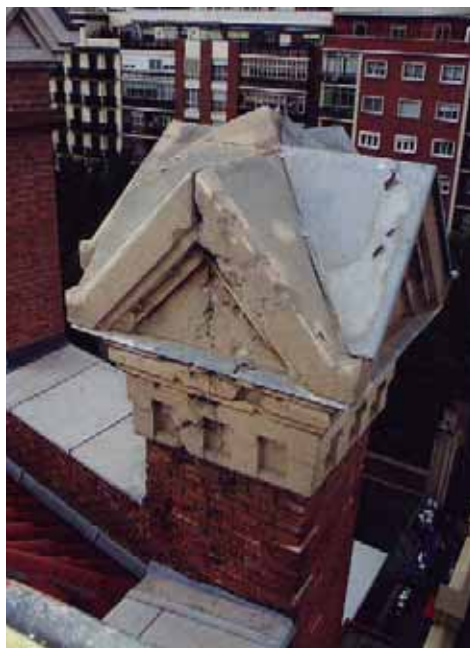
Imagen 15

Imagen 15. Detalle de uno de los pináculos de remate del peto de cubierta en el que, además del problema de los ladrillos mal

cocidos, se distinguen varios impactos de bala e incluso, en los tres agujeros del remate de zinc superior, aún permanecían incrustados los balines. Parte de esta protección de zinc había

sido arrancada por el viento.

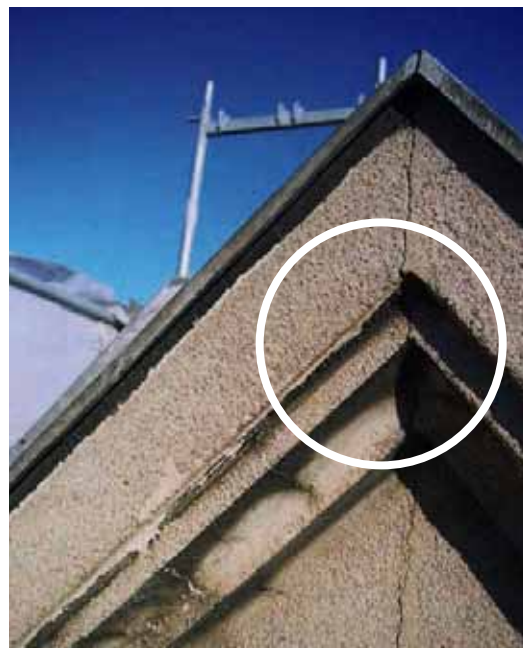
Imagen 16

Imagen 16. Aquí apreciamos, además de la erosión, el lavado del árido del mortero del revoco.

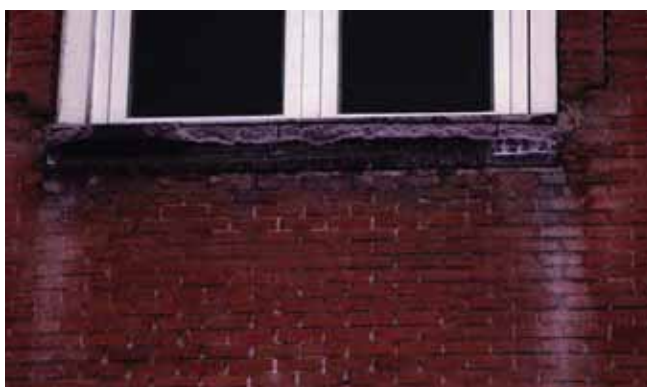
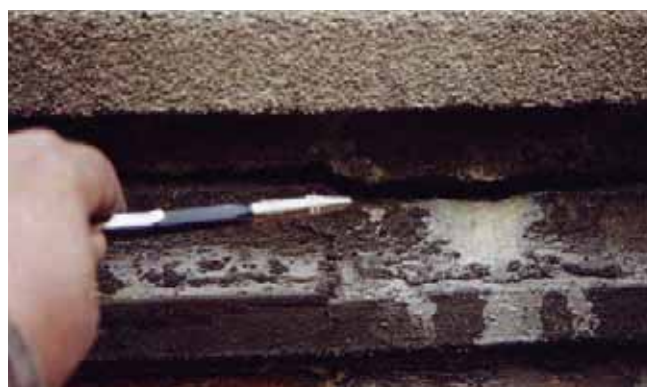
Imagen 17 y 18. Detalle de las roturas y fisuras que presentaban

algunos vierteaguas de piedra artificial, debidas a impactos y/o a la expansión de su armadura interna por la oxidación.

c) Reparación vierteaguas de ventana. Imagen 32.

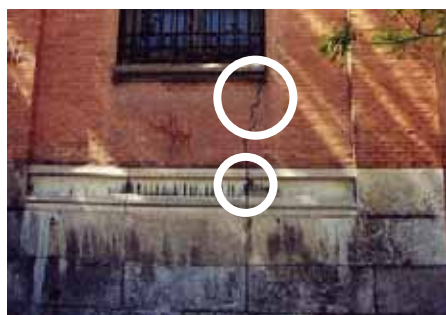
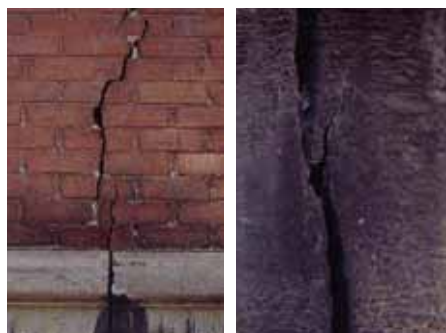
Imagen 19

traliza los movimientos reológicos y térmicos, todo ello hace que apenas se detecten fisuras. No obstante, en los puntos donde se producen discontinuidades de los forjados, tales como las cajas de escalera, así como en los chaflanes de esquina, es donde se concentran tensiones de dilatación con dos componentes vectoriales formando ángulo –conocido como *efecto proa*-. Es en estos puntos donde, buscando los huecos de ventana, se han generado con el tiempo las juntas de dilatación en forma natural y estable. En la imagen 19 (página 59) se aprecia la fisura de uno de los chaflanes cuya suciedad acumulada en su interior permite valorar su antigüedad. Mediante testigos colocados y con un seguimiento de cerca de 20 meses se puede asegurar que su movimiento a lo largo de este periodo fue casi inapreciable.

Imagen 19. Tensiones de dilatación y mapa referencial.

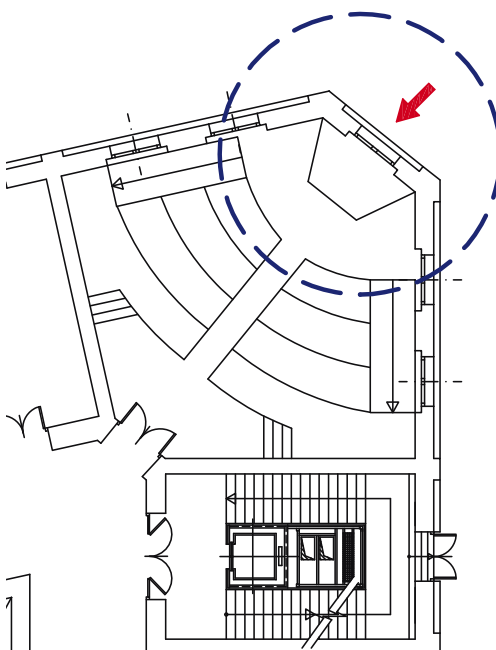
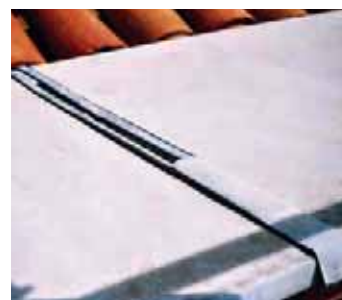
Imagen 20

El zinc, material muy empleado para canalones, albardillas y baberos de protección, es un metal que teóricamente no se corroe por la capa de carbonato que lo autoprotege, pero, pese a ello, también sufre un deterioro con el paso del tiempo, perdiendo su ductilidad a causa de un lento proceso de cristaliza-

ción, agrietándose precisamente por las dobleces.

nica sobre este que lo ha ido rompiendo poco a poco (imagen 20, en la página 59).

Imagen 20. En los puntos de los pliegues del zinc se produce rotura.
Imagen 21. Doble acción: el contacto de dos metales con diferente potencial electroquímico y la acción mecánica causada por la vibración de la cinta de cobre y el aire.
Imagen 22. Al deteriorarse algunos de sus ladrillos, se han producido puntos de discontinuidad.
Imagen 23. El báculo arroja su escorrenría contra la fachada.

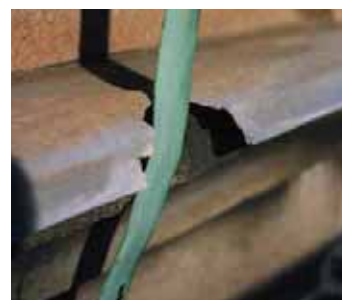
Imagen 21

En la imagen 21 (página 59) se aprecia cómo ha habido una doble acción: por una parte, el contacto de dos metales con diferente potencial electroquímico –como es el zinc del babero (-0,7628 V.) y el cobre (+0,1531 V.) de la cinta de la jaula Faraday del pararrayos– generan un par galvánico, sacrificándose el que lo tiene más bajo, en este caso el zinc; y por otra parte, dado que el zinc presentaba ya una pérdida de ductilidad, la vibración de la cinta de cobre, causada por el aire, ha ejercido una acción mecá-

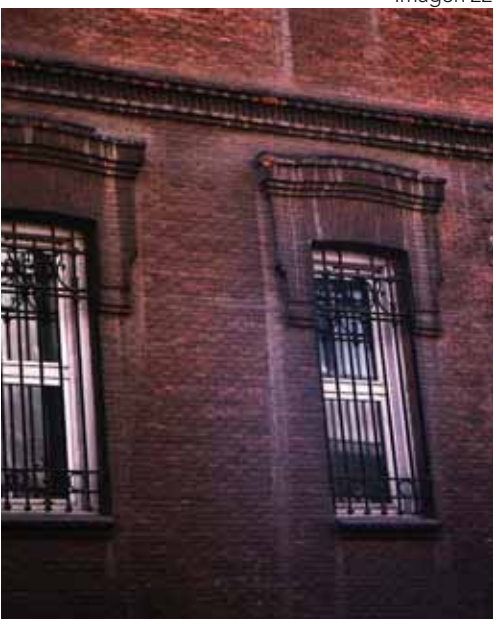
Imagen 22

(Causa de manchas antiestéticas)
Las cornisas, impostas o guardapolvos de ventanas tienen una función importantísima de protección y control de la escorrentía de lluvia en las fachadas, además de su papel puramente compositivo o estético. Al deteriorarse algunos de sus ladrillos se han producido puntos de discontinuidad en estos elementos, alterándose consecuen-

mente los caminos recorridos por el agua de la escorrentía y alcanzando a zonas que debían quedar protegidas (imágenes 22, 23, página 59).

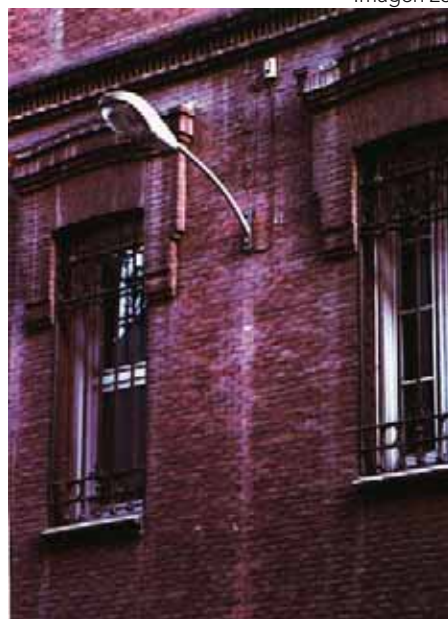
Imagen 23

Los elementos que se incorporan a las fachadas, tales como los báculos de las farolas, cables de tendidos telefónicos o alumbrado público (principalmente en los puntos de las abrazaderas de fijación), carteles etcétera, al sobresalir sobre el paramento de fachada, y si además tienen pendiente hacia el paramento, se convierten en captadores de agua de lluvia, lo que hace concentrar la escorredura en esos puntos, dando lugar a los churre-

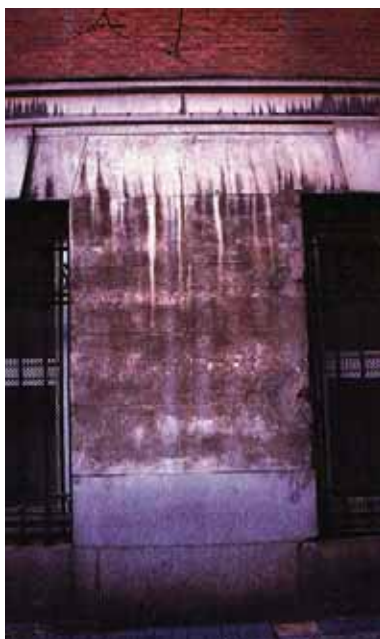
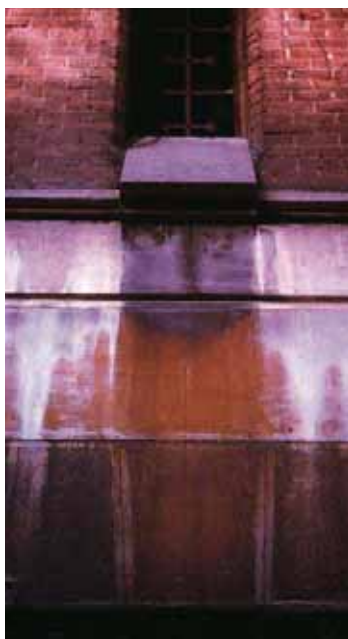
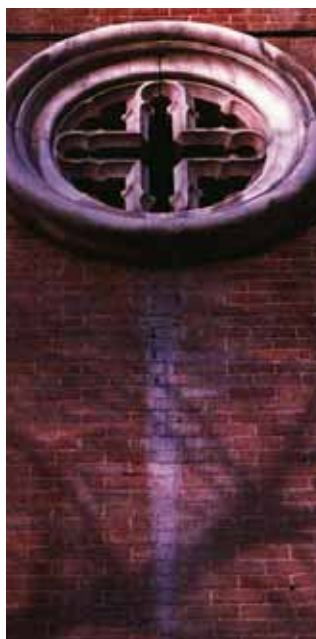
tes correspondientes Las zonas bajas de las fachadas no son alcanzadas por la lluvia, pero los zócalos del edificio que sobresalen del paramento de fachada (imágenes 24 y 25, página 60), por el mero hecho de sobresalir unos pocos centímetros, interfieren en el flujo de lluvia y recogen la cantidad de agua correspondiente a su proyección. Esta agua luego escurrirá, arrastrando con ella la suciedad ahí depositada, por el paramento de los zócalos, ya que tampoco estos serán alcanzados directamente por la lluvia debido a la nueva *capa límite* que se vuelve a formar por las corrientes de aire.

Imagen 24-26. El agua escurre por el paramento de los zócalos arrastrando la suciedad depositada.

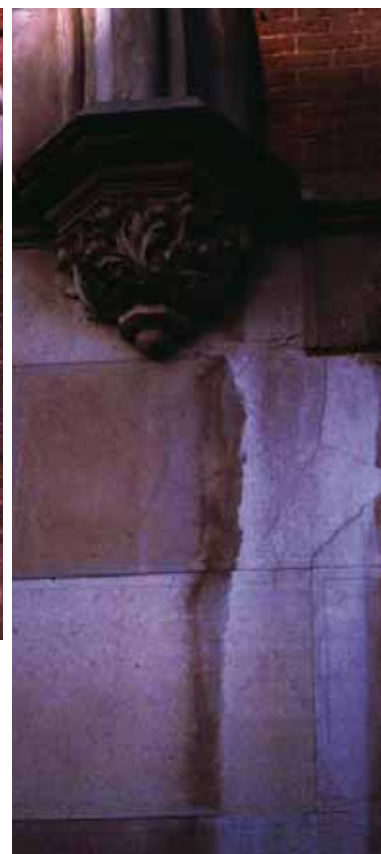
Imagen 27

Se repite lo mismo en el medio capitel de la imposta, sobre el que apoyan las arquivoltas que enmarcan la entrada, en el cual se concentra, además del agua que el mismo recoge por su saliente, la mitad de la que recoge toda la arquivolta, dando lugar a la consecuente escorredura concentrada al correspondiente churrete (imagen 27, página 60).

Imagen 27. Se repite la misma acción del agua

en este medio capitel de la imposta.

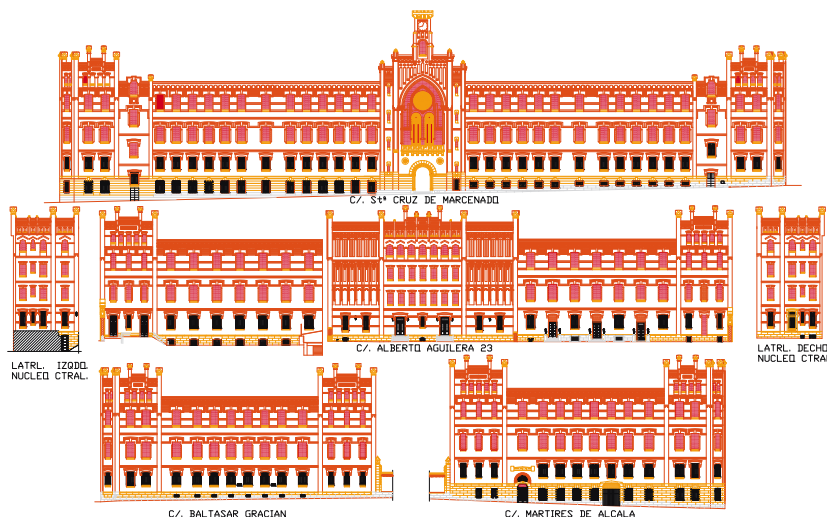
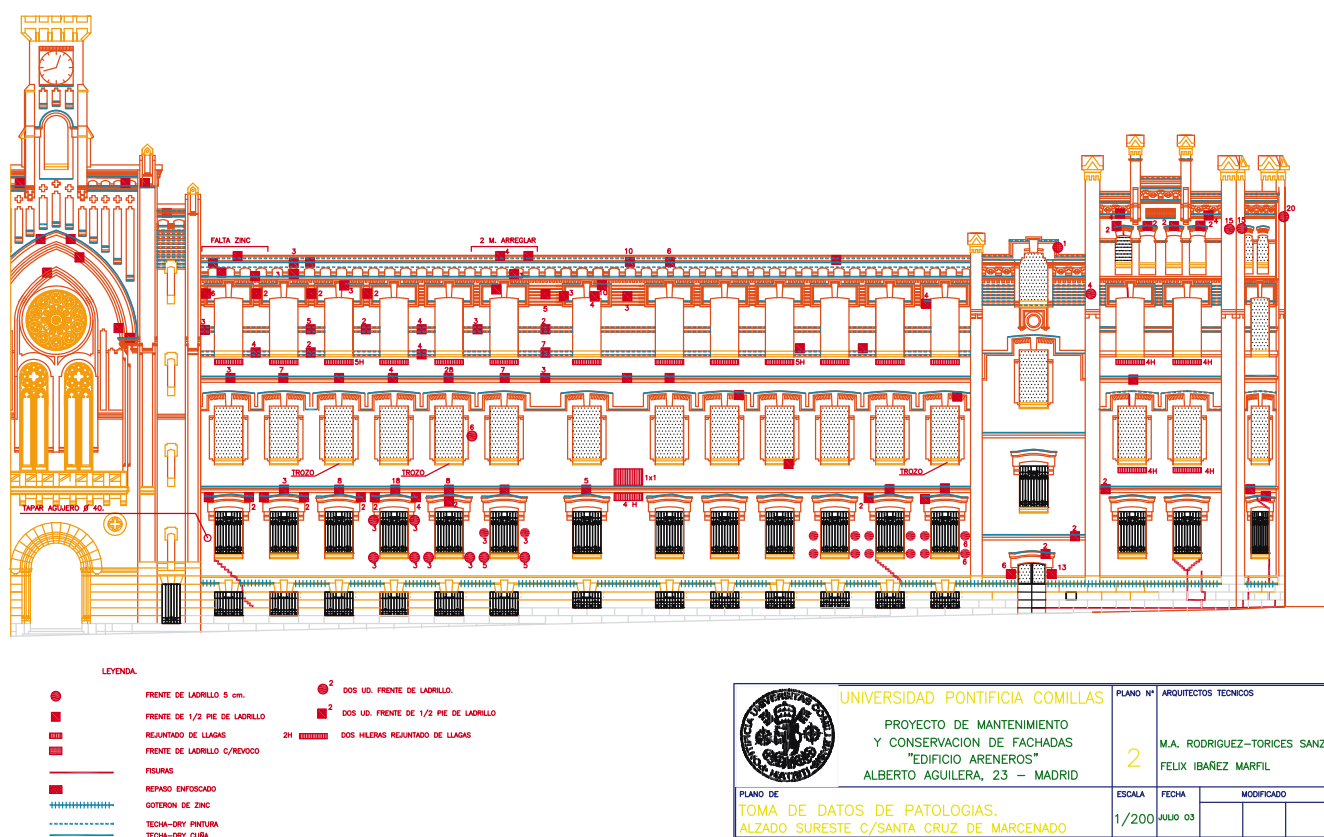
Plano de alzado en el que se recogen las acciones puntuales de la intervención.

En el plano de alzado de la fachada se recogió cada patología detectada, así como la solución adoptada para su reparación, estableciéndose además en ellos el criterio de medición para las unidades aplicadas para su posterior valoración.

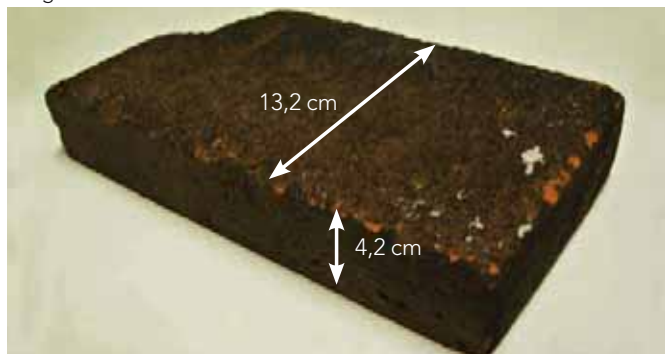
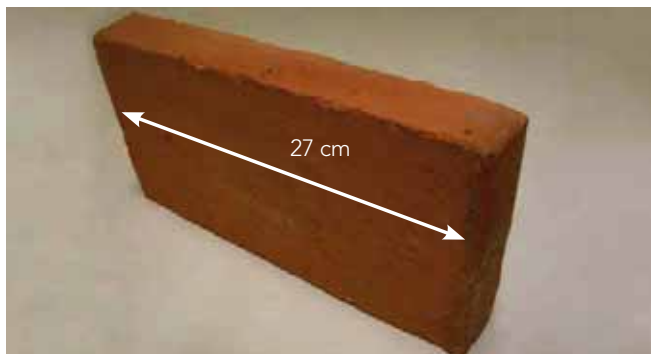
Imagen 28

Imagen 28. El ladrillo original está extraído de uno de los guardapolvos (de ahí la costra –calcín– que presenta por la polución).

en cuanto a color y sobre todo en cuanto a sus medidas. En la imagen 28, el ladrillo izquierdo, original, está extraído de uno de los guardapolvos (de ahí la costra -calcín- que presenta por la polución).

El ladrillo derecho (bajo estas líneas) es uno de los fabricados exprofeso para la restauración. Para la reposición de ladrillos y el rejuntado del llagueado se utilizó un mortero bastardo de cemento blanco y cal, con arena silícea, aditivado con látex.
